case study

Instandsetzung von Bruchsteinmauerwerk mit re-bar

Projekt:	Altes Bauamt, Dietikon
Ort:	Dietikon ZH, Schweiz
Ingenieurbüro:	dsp Ingenieure + Planer AG
Architekturbüro:	stehenberger architektur gmbh
Bauunternehmung:	Jäggi + Hafter AG / re-fer
Jahr:	2023
Installationszeit:	3 Arbeitstage

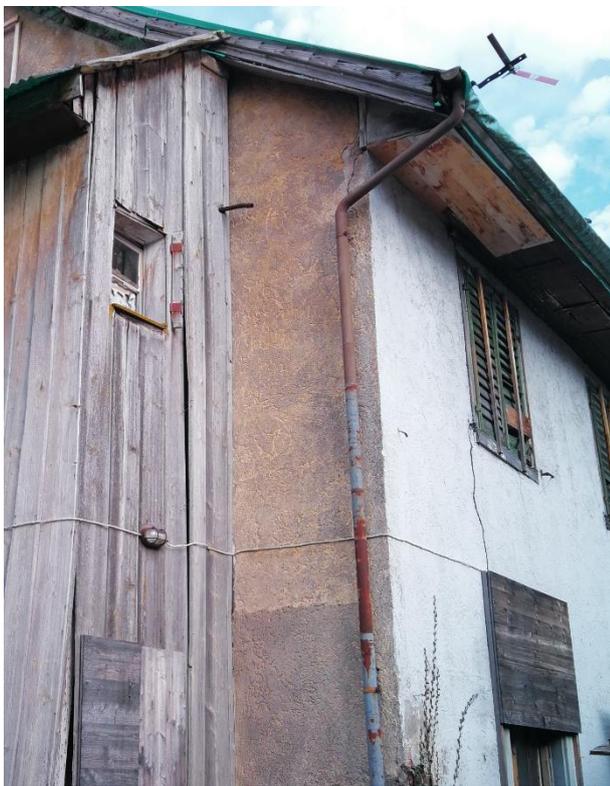
Die Tragstruktur besteht aus Bruchsteinmauerwerk und Holzdecken. Auf mittelmässigem Boden und kleinen Streifenfundamenten gegründet, hat das Gebäude über die Jahrhunderte leichte differentielle Setzungen erfahren. Die Kalkmörtelfugen der Sandsteinmauern sind Teilorts schadhaft. Speziell zwischen dem Erd- und dem Obergeschoss sind zahlreiche vertikale Risse aufgetreten.

Situation vorher, Vertikalriss im Mauerwerk

Mit dem Einsatz von re-bar ringsum auf Höhe der Holzdecke EG wird verhindert, dass die mit Mörtel ausgefüllten vertikalen Risse nach der ganzen Sanierung durch erneute Erschütterungen wieder öffnen und dies sich an der Aussenfassade abzeichnet.

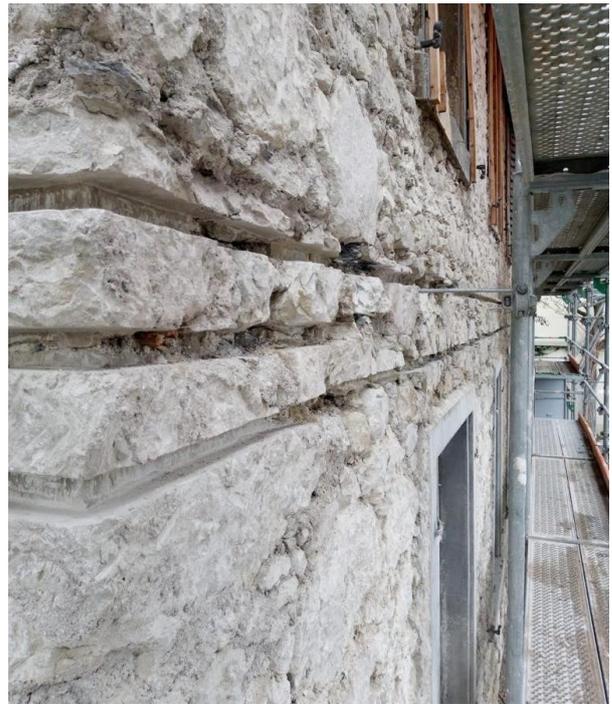
Frässchlitz im Bruchsteinmauerwerk

Richtung rund um das Gebäude erstellte ein Spezialist Frässchnitte. Darin konnte man re-bar Stäbe platzieren, welche zur Verankerung um die Ecken gekrümmt sind. Die Endbereiche werden vermörtelt. Nach dem Erhärten können die re-bar Stäbe erhitzt, also kontrolliert vorgespannt, werden und werden zum Schluss in einem weichen Mörtel eingebettet. Der leicht gespannte Ringumschluss um das Gebäude unterbindet das Fortschreiten der Mauerwerksrisse.

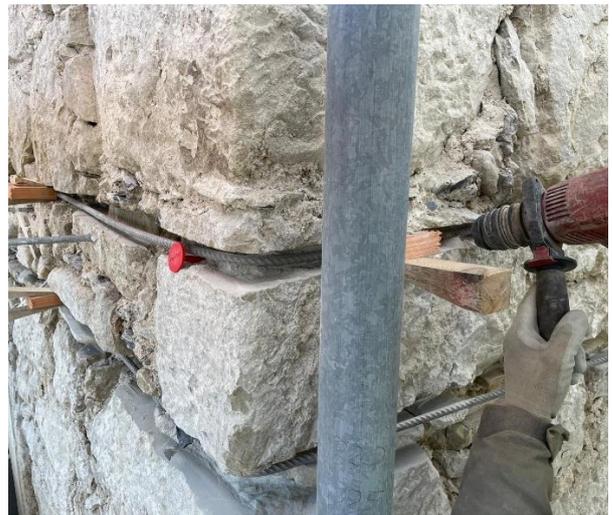
Positionieren von re-bar, Haken an Eckbereichen
