Renforcement de maçonnerie ancienne avec re-bar

Projet:	Altes Bauamt, Dietikon
Lieu:	Dietikon ZH, Suisse
Bureau d'étude:	dsp Ingenieure + Planer AG
Architecte:	stehrenberger architektur gmbh
Entreprise:	Jäggi + Hafter AG / re-fer
Année:	2023
Durée d'installation:	3 journées de travail

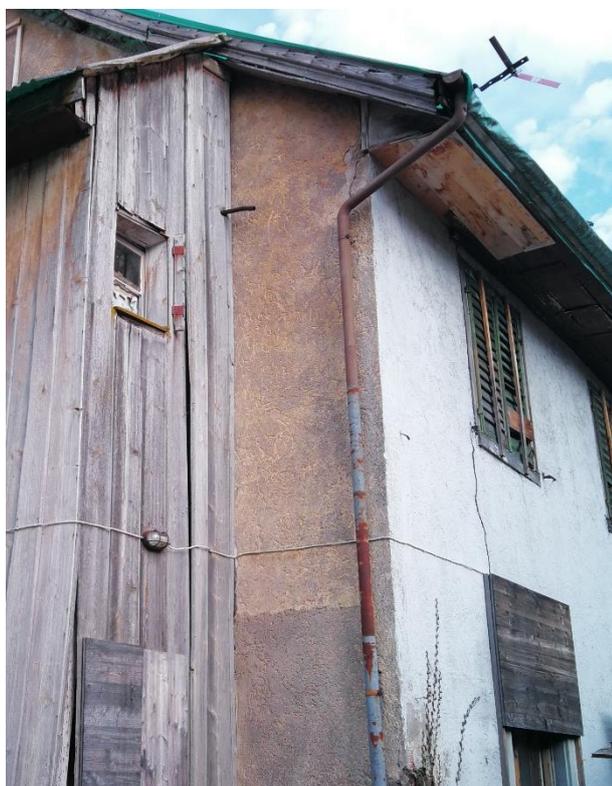
La structure porteuse est constituée de murs en maçonnerie et de planchers en bois. Fondé sur un sol moyen et de petites fondations en semelles filantes, le bâtiment a subi de légers tassements différentiels au cours des siècles. Les joints en mortier de chaux des murs sont en partie endommagés. De nombreuses

fissures verticales sont apparues, en particulier entre le rez-de-chaussée et le premier étage.

Situation avant, fissure verticale dans la maçonnerie

Plusieurs fissures dans les fragiles murs en moellons au niveau du premier étage ont été comblées avec du mortier. L'utilisation de barres de renfort tout autour du bâtiment permet d'éviter que ces fissures verticales ne se rouvrent après la rénovation en raison des vibrations qui endommageraient la nouvelle façade.

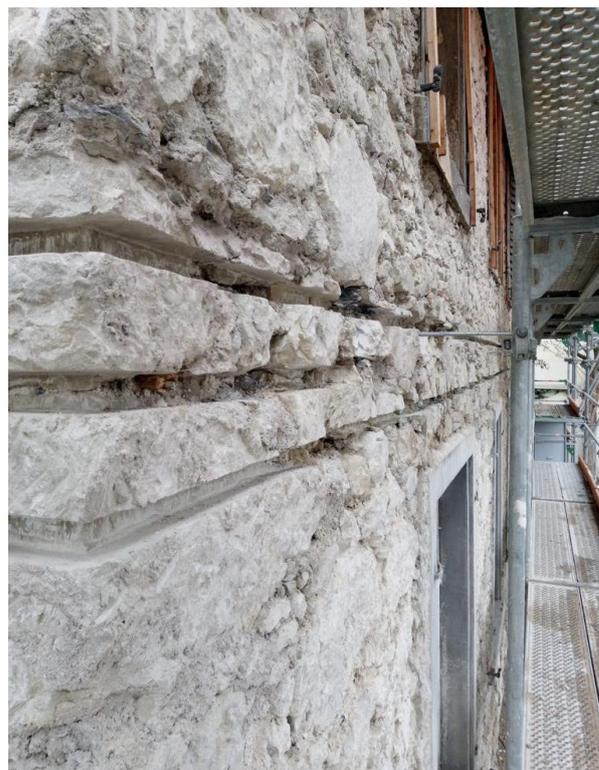
Rainures dans la maçonnerie

importants dans la maçonnerie sont partiellement complétés par des goussets (cales) et à nouveau enduits d'un mortier de chaux tendre et pauvre en ciment. Un spécialiste a réalisé des rainures horizontales autour du bâtiment. Les re-bar, qui sont recourbées autour des angles pour l'ancrage, y ont été placées. Les extrémités sont scellées au mortier. Après durcissement, les re-bar peuvent être chauffées et précontraintes de manière contrôlée et sont finalement noyées dans un mortier sur la longueur libre. L'anneau légèrement tendu autour du bâtiment empêche la progression des fissures de la maçonnerie.

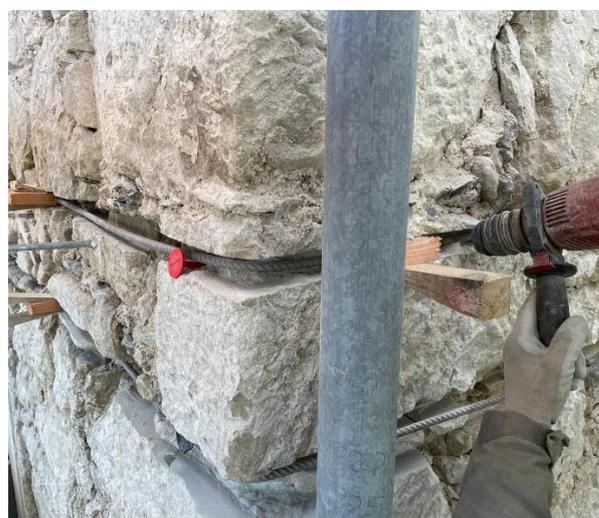
Positionnement de re-bar, crochets dans les coins

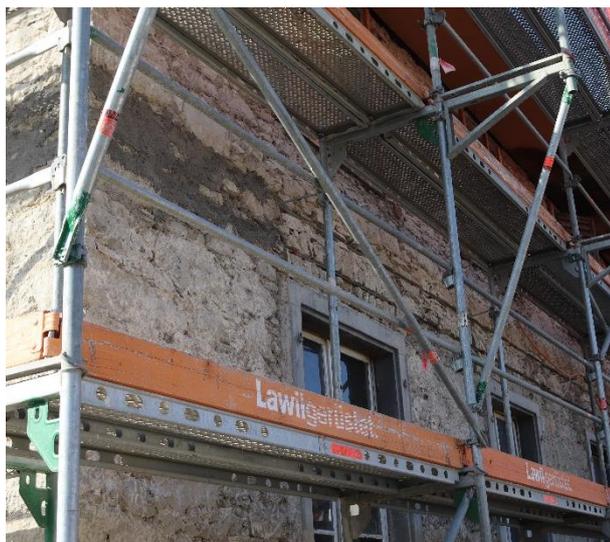
re-bar avec ancrage par mortier aux extrémités

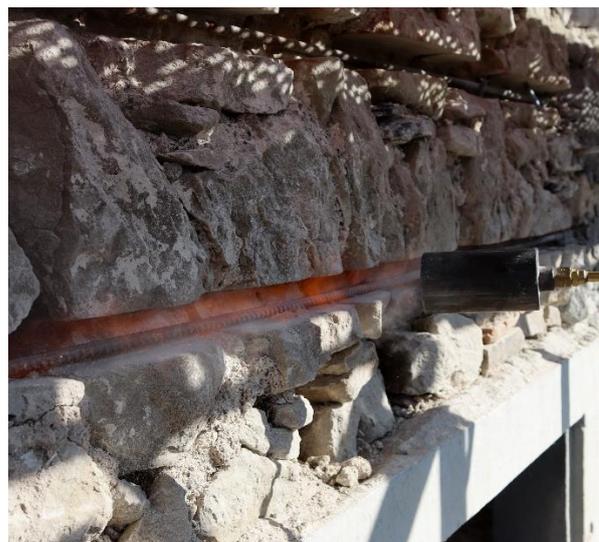
Activation de re-bar par chauffage au chalumeau

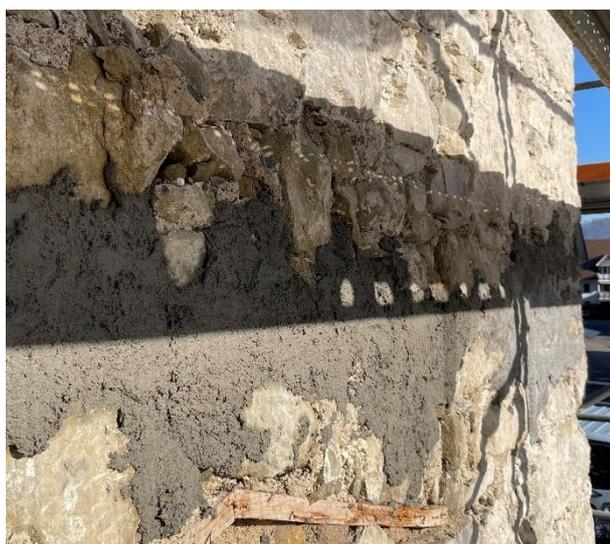
Remplissage de mortier dans les zones centrales
